RZUT STROPU GARAŻU

Ekspertyza stanu technicznego stropów nad garażami zlokalizowanych na pierwszej kondygnacji budynków przy ul. Cichociemnych 12 w Warszawie

RYСУNEK OGÓLNY STROPU

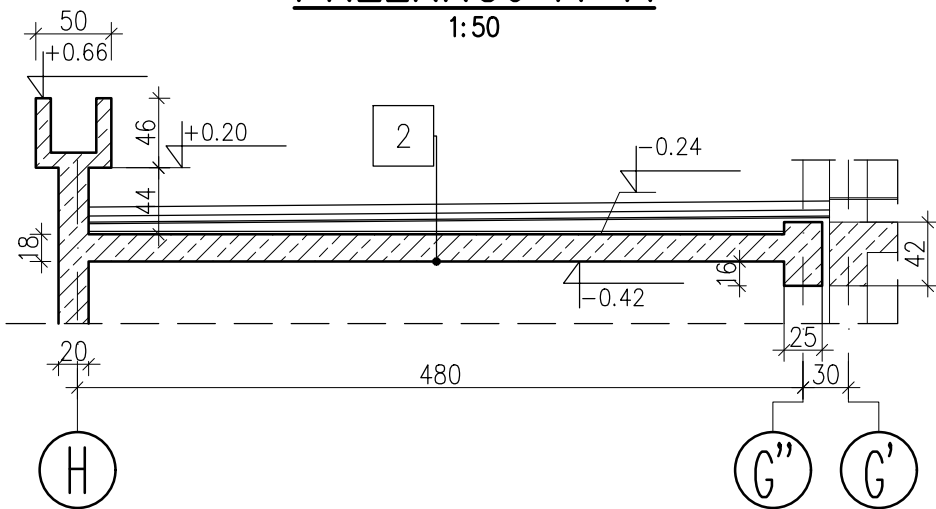
PRZEKRÓJ A-A

Warstwa wegetatywna ~20cm
Włóknina filtracyjna
Folia budowlana
Styropian 5cm
Izolacja bitumiczna
Szlichta cementowa ze spadkiem
Płyta żelbetowa 18cm

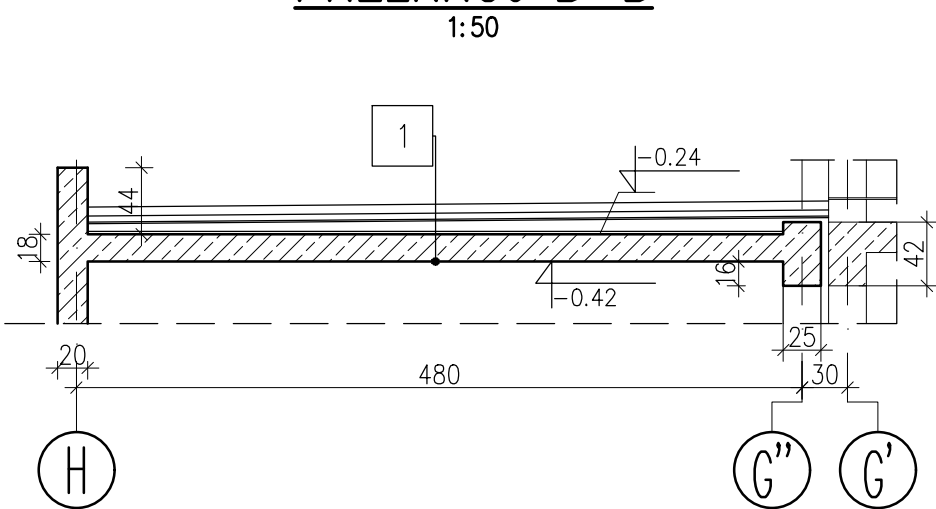
PRZEKRÓJ B-B

Kostka betonowa 4cm
Podsyпка cementowo-piaskowa 8cm
Folia kubetkowa
Styropian XPS 5cm
2x folia budowlana
Izolacja bitumiczna
Szlichta cementowa ze spadkiem
Płyta żelbetowa 18cm
